Stahlbau  
Produktion BSH  
Abbund

## Brücke Marlun in Bondo

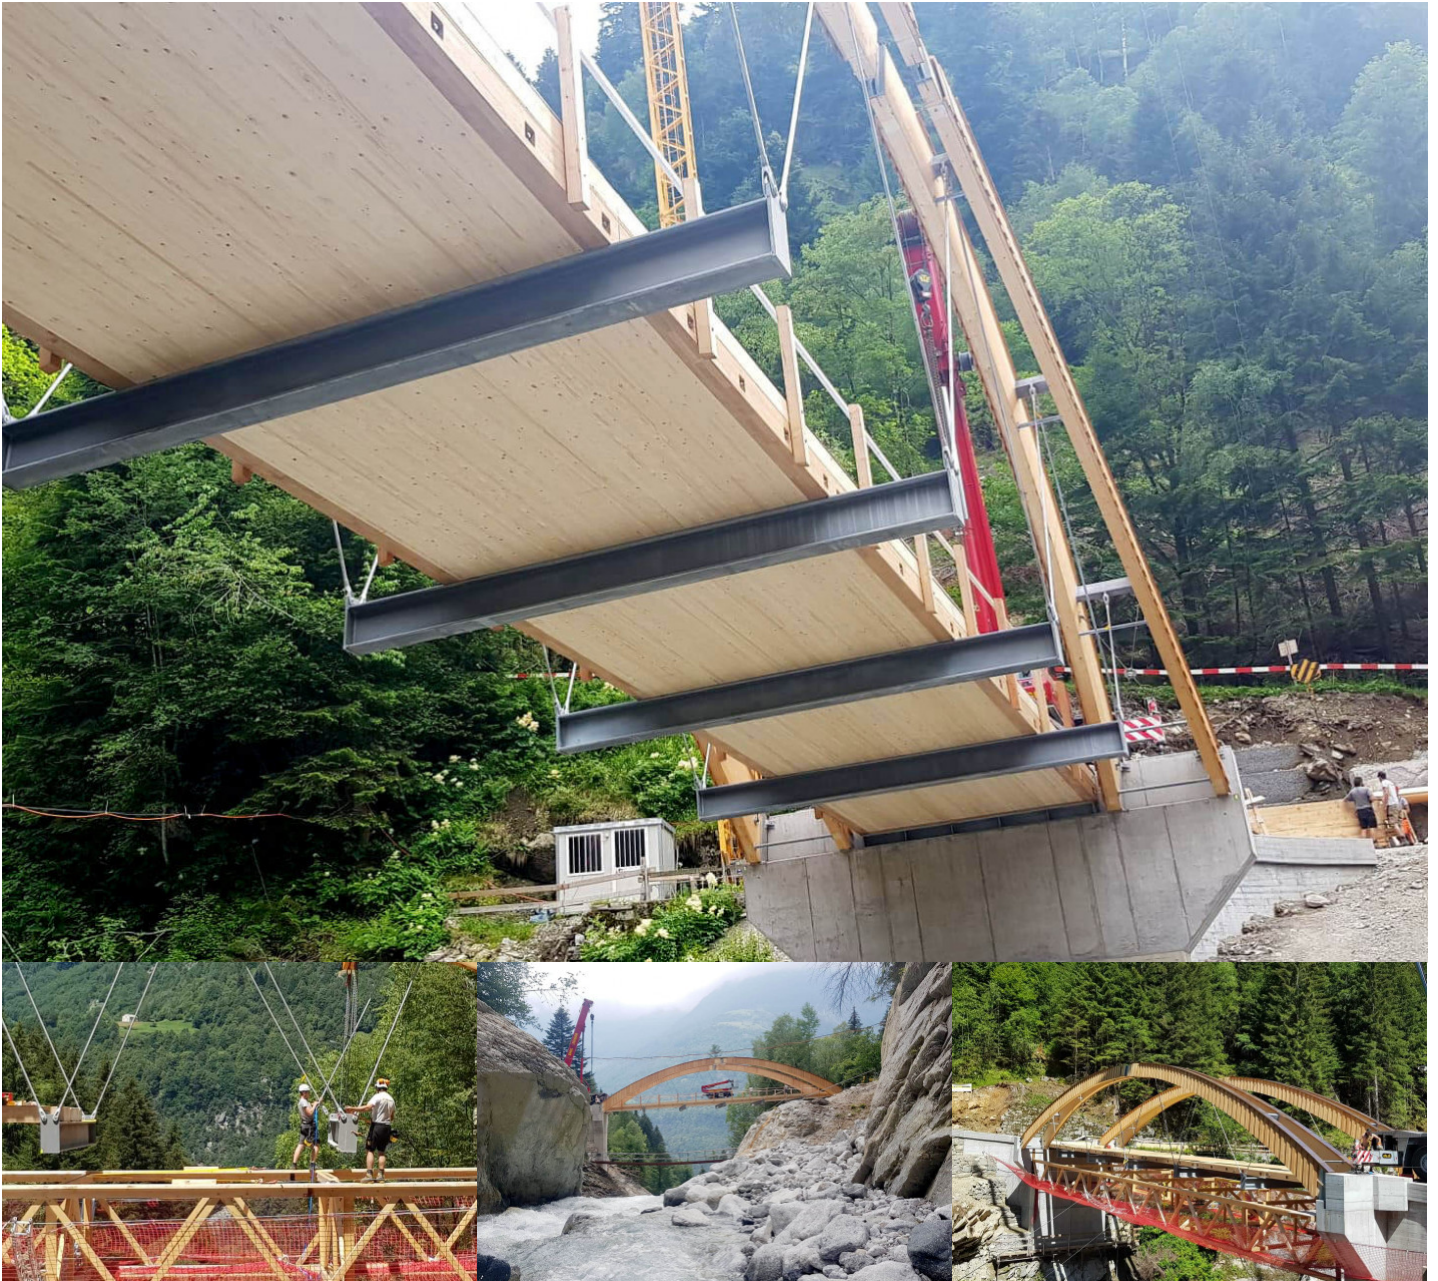
Am 23. August 2017 ereignete sich am Piz Cengalo ein grosser Bergsturz, welcher einen Murgang durch das Val Bondasca bis ins Tal nach Bondo verursachte. Dabei wurde die alte Brücke weggerissen. Im Juni 2020 wurde die Brücke wieder aufgebaut. Sie besteht aus 2 Drei-Gelenk-Bogenbindern mit aufgehängter Fahrbahn. Die Bogenbinder bestehen jeweils aus 2 Bögen pro Bogenhälfte. Die Fahrbahn aus liegenden BSH Trägern wird von HEB500 Unterzügen getragen. Diese wiederum werden mit M36 Zugstangen an die Bogenbinder aufgehängt. Roth Burgdorf durfte alles Brettschichtholz und alle Stahlteile sowie die Zugstangen liefern. Die A. Freund Holzbau GmbH montierte die Bogenpaare mit den Stahlteilen, Distanzhaltern, Schalung und Blechabdeckung im Talgrund und konnte so in nur 2 Tagen die Brücke aufrichten. Ein Fachwerk diente als Hilfskonstruktion, als Auflager und Sicherung während der Montage.
